昭和五年十二月臺南州下に[起]つた  
地震に就いての雜[記]

早坂, 一郎

早坂, 一郎. 昭和五年十二月臺南州下に[起]つた地震に就いての雜[記].  
地球 1931, 16(4): 257-268

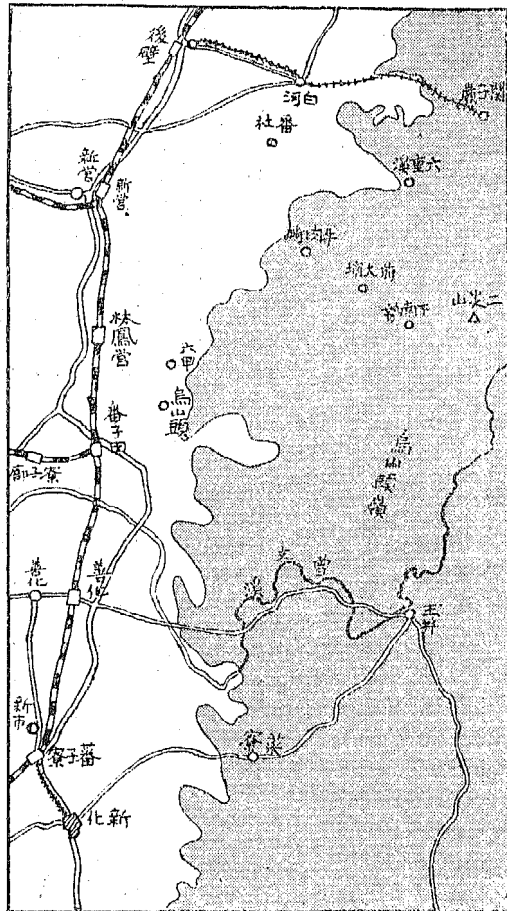
第一圖

## 震災地附近一部の略圖
